# Riqualficazione acustica del Teatro 10 degli Studios di Cinecittà

Anna Tarsitano

Diapason Ingegneria,  
Viale Pola, 6, 00198 Roma  
a.tarsitano@diapasoningegneria.it

## Acoustic retrofit of the "Teatro 10" of Cinecittà Studios

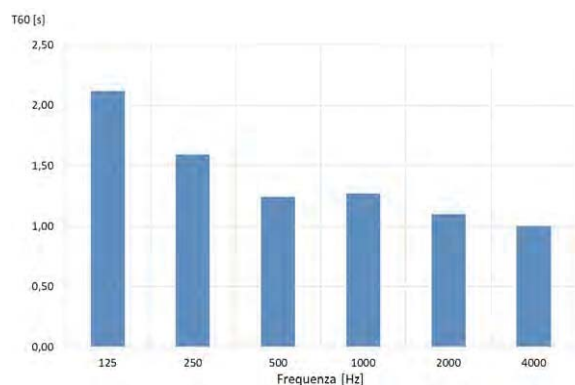
**Fig. 9 – Valori di Tempo di Riverberazione misurati ante operam**  
*Reverberation time values measured ante operam*

Il tempo di riverberazione misurato prima dell'intervento di riqualificazione acustica, mediato sulle frequenze da 250 a 1.000 Hz, è pari a 1,3 secondi, leggermente più alto rispetto al valore ottimale. Si nota tuttavia che alle basse frequenze il valore del tempo di riverberazione è molto elevato, questo infatti è pari a 2,12 s a 125 Hz. Per le frequenze centrali di banda di ottava dai 250 Hz ai 4.000 Hz il tempo di riverberazione assume valori pari a dai 1,59 s, 1,24 s, 1,27 s, 1,10 s e 1 s, rispettivamente.

Al fine di ridurre il tempo di riverberazione, soprattutto alle basse frequenze, si è sostituito il controsoffitto attualmente presente con uno più performante alle basse frequenze.

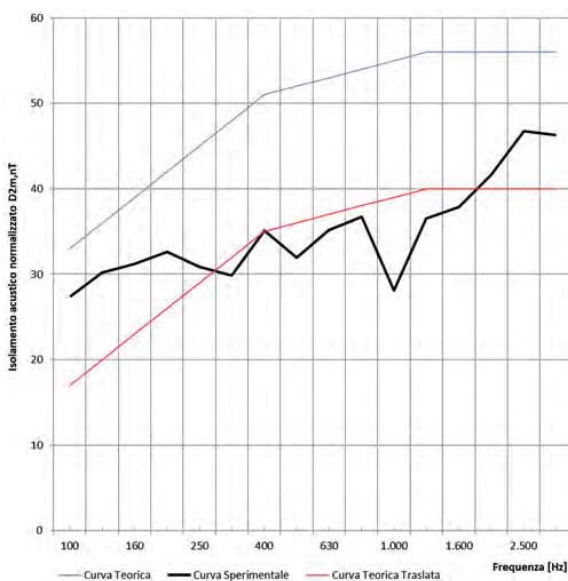
**Fig. 10 – Definizione degli indici di valutazione**  
**Evaluation indices definition**

Il valore misurato per l'isolamento acustico di facciata nella condizione ante operam è pari a 36 dB. Questo valore è molto basso, si è reso pertanto necessario eseguire un intervento di placcaggio esterno in modo tale da non interferire con le attività.

In Fig. 10 si riportano i grafici per la determinazione degli indici di valutazione, secondo la UNI EN ISO 717-1.

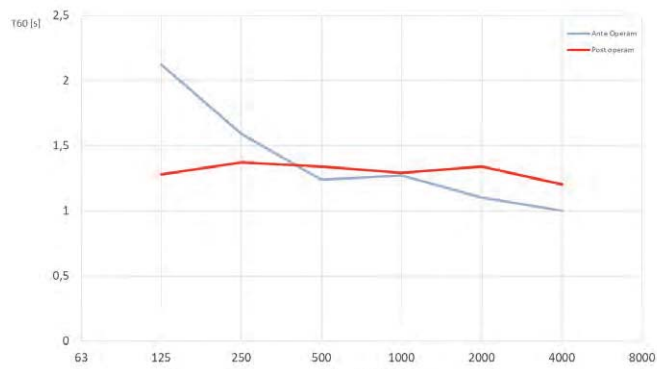
**Fig. 15 – Confronto fra i valori di tempo di riverberazione ante e post operam**

È interessante notare come, grazie all'intervento proposto, i valori alle basse frequenze si siano notevolmente abbassati e la curva del tempo di riverberazione risulti più uniforme alle diverse frequenze. Tale risultato è evidenziato dal grafico riportato in Fig. 15.

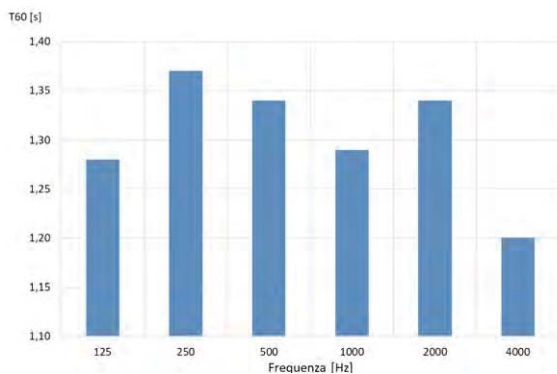
**Fig. 14 – Valori di Tempo di Riverberazione misurati post operam**  
*Reverberation time values measured post operam*

Il tempo di riverberazione misurato nello scenario Post-Operam mediato sulle frequenze da 250 a 1000 Hz è pari a 1,12 s, tale valore risulta adeguato alla destinazione d'uso dell'ambiente indagato e conforme al valore ottimale.

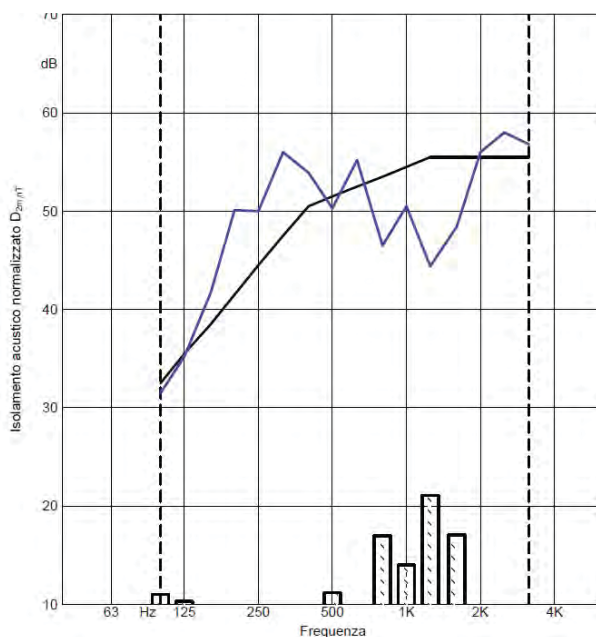
**Fig. 16 – Definizione degli indici di valutazione**  
*Evaluation indices definition*

Il valore misurato per l'isolamento acustico di facciata a valle dell'intervento di riqualificazione acustica è pari a 52 dB. In Fig. 16 sono riportati i grafici per la determinazione degli indici di valutazione, secondo la norma UNI EN ISO 717-1 [3].

Questo valore è molto più alto rispetto al valore fissato come obiettivo (45 dB) e soprattutto risulta essere ampiamente superiore al valore misurato nello scenario ante operam (36 dB).
