# Miglioramento acustico della Chiesa di Santo Stefano al Ponte Firenze

Marco Franchini<sup>a\*</sup> | Carlo Baistrocchi<sup>a</sup> | Veronica Amodeo<sup>a</sup>

## Acoustic Improvement of Santo Stefano al Ponte Church

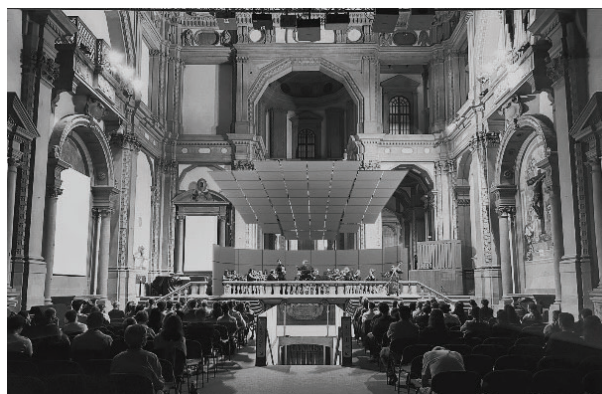
**Fig. 15 – Foto-inserimento del progetto**  
**Photoinsertion of the project**
