# Riqualficazione acustica del Teatro 10 degli Studios di Cinecittà

Anna Tarsitano

Diapason Ingegneria,  
Viale Pola, 6, 00198 Roma  
a.tarsitano@diapasoningegneria.it

## Acoustic retrofit of the "Teatro 10" of Cinecittà Studios

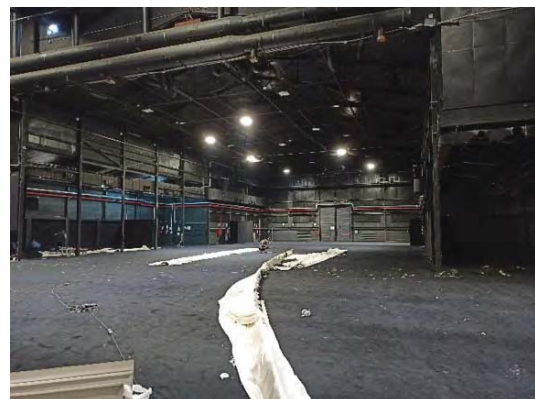
**Fig. 3 – Il Teatro 10 di Cinecittà durante gli interventi di retrofit**  
**Cinecittà's "Teatro 10" during the retrofit phase**

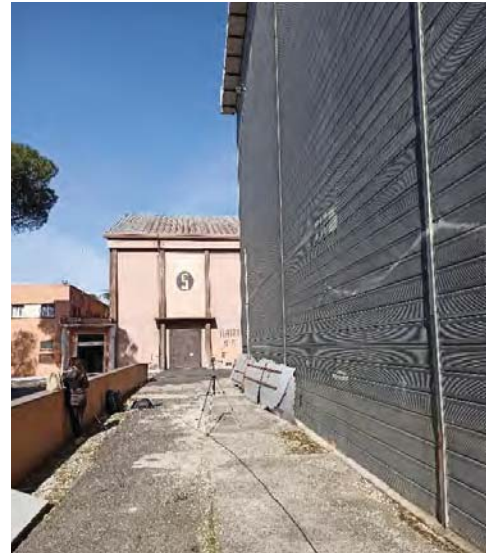
In Fig. 6 viene mostrato il posizionamento della strumentazione per eseguire una misura di isolamento acustico facciata per valutare l'indice  $D_{2mnt}$  nelle condizioni ante operam. La cassa direzionale è stata posizionata con un angolo di inclinazione pari a 45° con distanza di 7 metri sulla diagonale.

**Fig. 6 – Misura di isolamento acustico di facciata ante operam**  
**Façade sound insulation measurement ante operam**

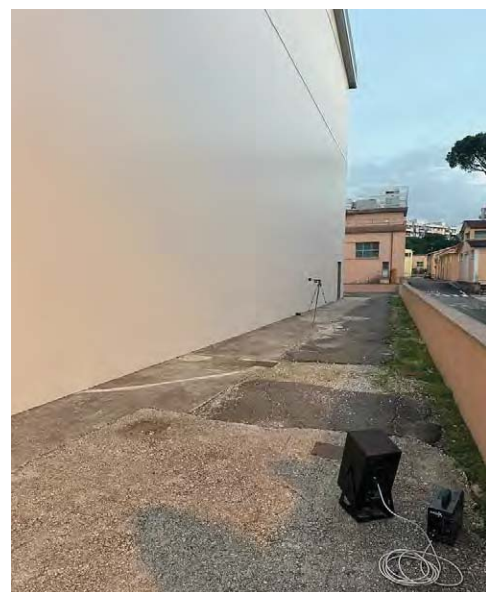
Fig. 7 invece mostra l'analoga posizione di misura ma a valle dell'intervento di riqualificazione acustica, nelle condizioni post operam. Fig. 8 mostra una misura di tempo di riverberazione effettuata a valle dei lavori riqualificazione acustica del Teatro 10.

**Fig. 7 – Misura di isolamento acustico di facciata post operam**  
**Façade sound insulation measurement post operam**

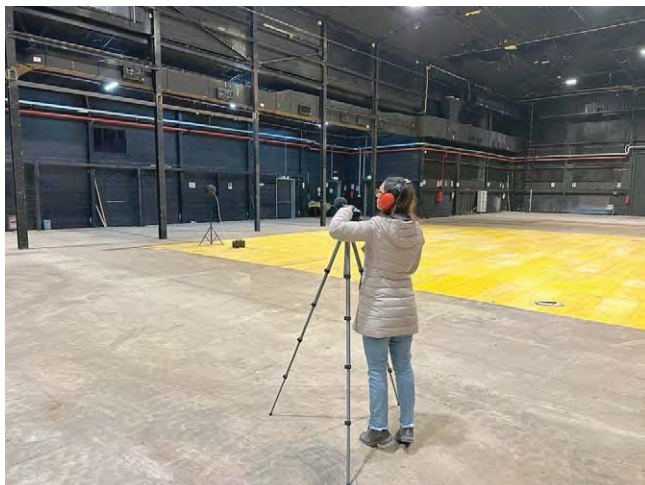
**Fig. 8 – Misura di tempo di riverberazione**  
*Reverberation time measurement*
